Sanierung beschädigter Rückegassen

Möglichkeiten zum Wiederherstellen der technischen Befahrbarkeit und der beschleunigten Regeneration gestörter Bodenstruktur

Siegfried Waas

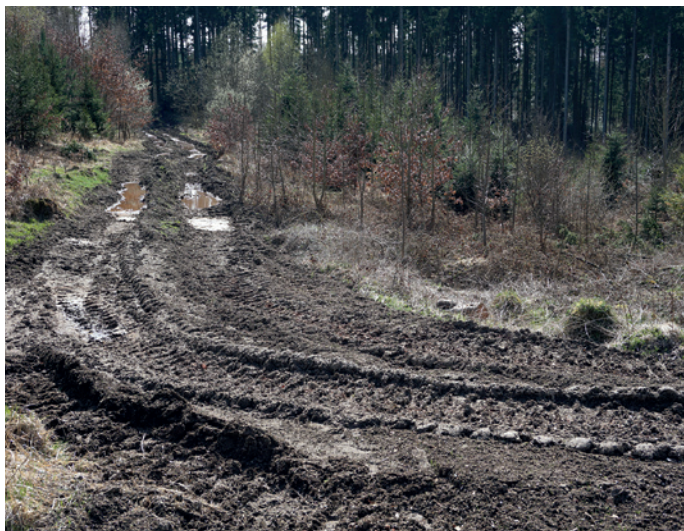
1 Beschädigte Rückegasse mit ganzjährigen Nassstellen Foto: S. Waas, LWF

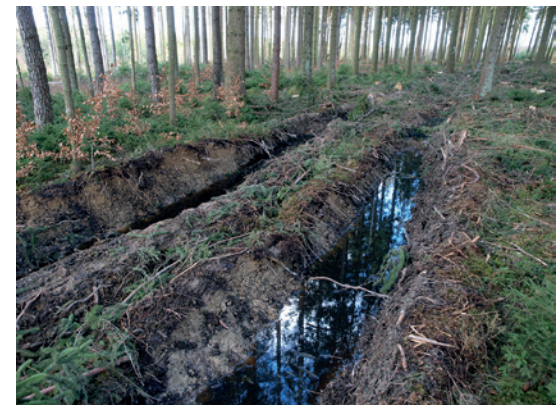
2 Tiefe Fahrspuren mit fehlender Entwässerungsmöglichkeit Foto: LWF-Archiv

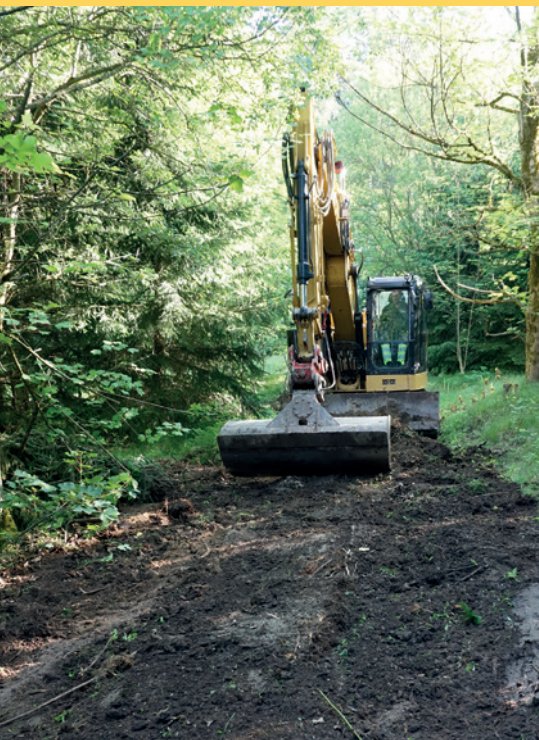
3 Planieren und Einebnen von Fahrspuren mit Kurzheck-Kettenbagger. Foto: S. Waas, LWF

Zu Beginn der Sanierungsmaßnahme wurden tiefe Fahrspuren mit dem vorhandenen Mineralboden der Gasse verfüllt und stehendes Wasser seitlich abgeleitet. Die Fahrbahn der Rückegasse muss dabei dem umliegenden Gelände so angepasst werden, dass Niederschlags- und Schmelzwasser auf direktem Wege abfließen kann. Der Kurzheckbagger mit einem Gesamtgewicht von 15 t bewegte sich bei dem Einebnen des Mittelstegs und der seitlichen Aufwölbungen rückwärts (Abbildung 3). Der mit der Schaufel locker verteilte Mineralboden wurde daher mit dem Kettenfahrwerk nicht erneut verdichtet. Die Untersuchung der bodenphysikalischen Parameter haben eine signifikante Abnahme der Lagerungsdichte und eine starke Erhöhung des Porenraums in den obersten 20 cm gezeigt. Wasser kann in diesen Bereich schneller versickern und die Durchlüftung des Mineralbodens wurde deutlich erhöht. Messungen in tieferen Bereichen haben jedoch auch gezeigt, dass sich dort nach wie vor eine dichte »Barriere« für Wurzelwachstum und Infiltration befindet. In einer Tiefe von 20 bis 30 cm verursachte das Befahren mit dem Kettenbagger sogar einen leichten Anstieg in der Lagerungsdichte und damit eine Reduzierung im Porenraum. Das Planieren mit dem Kettenbagger kann daher lediglich als Maßnahme zum Verbessern der tech-

nischen Befahrbarkeit und als Vorbereitung zur mechanischen Bodenlockerung gesehen werden. Von einem verbesserten Bodengefüge kann bei dem oberflächlichen Verteilen des Mineralbodens nicht die Rede sein. Das Sanieren von Rückegassen mit einem Kettenbagger sollte bei möglichst trockenen Bodenverhältnissen erfolgen. Die Gefahr der plastischen Verdichtung ist dann geringer und das Verschmieren des Mineralbodens mit der Baggerschaufel wird verhindert. Eine Zeitstudie hat eine durchschnittliche Produktivität von 110 m/MAS und Kosten in Höhe von 0,72 € pro Laufmeter Gasse ergeben. Die drei Rückegassen der LWF-Versuchsfläche wiesen tiefe Spuren und starke Schäden auf. Das Einebnen und Ausgleichen der Fahrbahn im Vorfeld der mechanischen Bodenlockerung war daher zwingend notwendig. Als Alternative zum Kettenbagger kann dieser Schritt auch mit einer leichten Planierraupe durchgeführt werden.

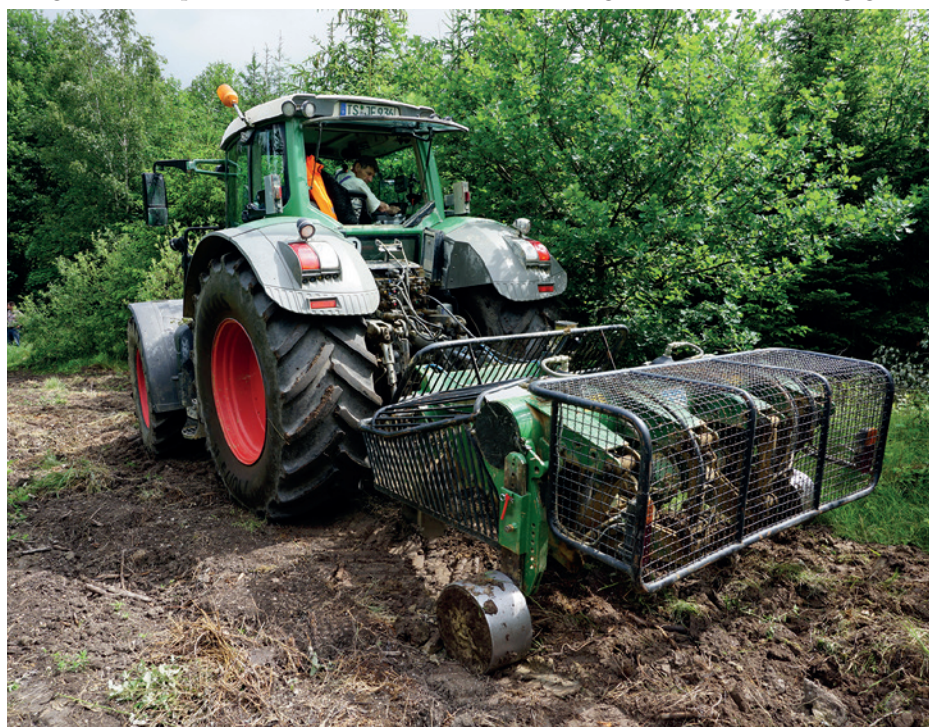
4 Aufbruchlockerer OWR MM 100 bei der Lockerung einer verdichteten Rückegasse Foto: S. Waas, LWF

Der »Aufbruchlockerer« des Herstellers OWR (Abbildung 4) verfügt über vier Spaten, die bei einer Fahrgeschwindigkeit von ca. 0,8 km/h in den verdichteten Boden einstechen und diesen lediglich leicht anheben. Das Bodengefüge wird dabei nicht durchwühlt und die Bodenschichten bleiben weitgehend erhalten (Abbildung 5). Die Spaten haben eine Breite

von 20 cm und eine Länge von bis zu 90 cm. Entscheidend für eine erfolgreiche Lockerung ist eine niedrige Bodenfeuchte, die nach Möglichkeit maximal im Bereich der Feldkapazität ($pF > 2,5$) liegen sollte. Die einstechenden Spaten brechen den verdichteten Boden in einem Abstand von 10 bis 20 cm auf und schaffen tiefe Grobporen zur Förderung von Wurzelwachstum, Infiltration und Durchlüftung. Das Anbaugerät hat eine Breite von 2 m. Bei einer Rückegassenbreite von 4 m sind also zwei Durchgänge zur Bearbeitung notwendig. Die Zeitstudie hat eine Produktivität von 383 m/MAS und Kosten in Höhe von 0,74 € pro Laufmeter Gasse ergeben. In Kombination mit der zuvor durchgeführten Planierung würden somit Gesamtkosten von 1,46 € pro Laufmeter Rückegasse entstehen. Die untersuchten Bodenproben haben gezeigt, dass das Anheben und Lockern des Bodens eine durchschnittliche Zunahme im Porenraum von 68 % (0–10 cm), 49 % (10–20 cm) und 41 % (20–30 cm) zur Folge hatte. Der Eindringwiderstand und die Lagerungsdichte wurden durch die mechanische Bodenbearbeitung auch in tieferen Bodenschichten verringert. In einer Tiefe von 30 cm konnte der Eindringwiderstand des Bodens um mehr als 20 % gesenkt werden, in einer Tiefe von 40 cm um immerhin 18,5 %. Frische Stöcke und starke Wurzelanläufe können das Anbaugerät an seine Leistungsgrenze

bringen und den automatischen Abschaltmechanismus der Maschine überfordern. Deutschlandweit sind fünf bis zehn Geräte des Typs OWR MM 100 bei landwirtschaftlichen Lohnunternehmern im Einsatz. Die Recherchen haben ergeben, dass die Produktion des Anbaugeräts eingestellt wurde und es nur eine geringe Anzahl an vergleichbaren Techniken und Geräten am Markt gibt.

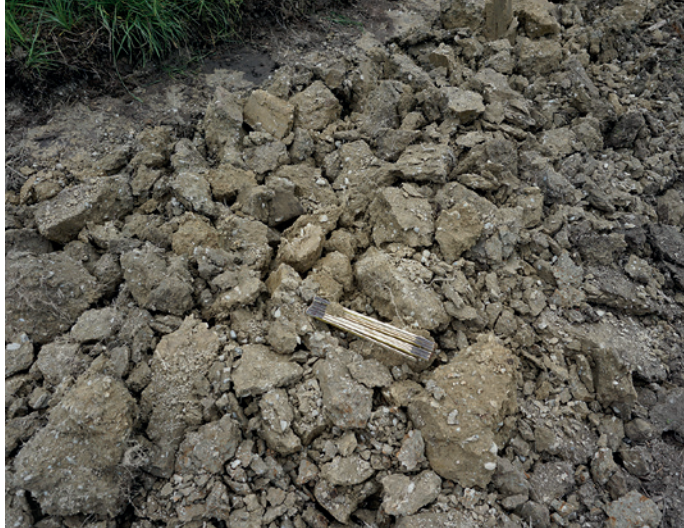
5 Gelockerte Rückegasse mit grob aufgetroffenen Bodenklumpen im Durchmesser von 10 bis 20 cm Foto: S. Waas, LWF

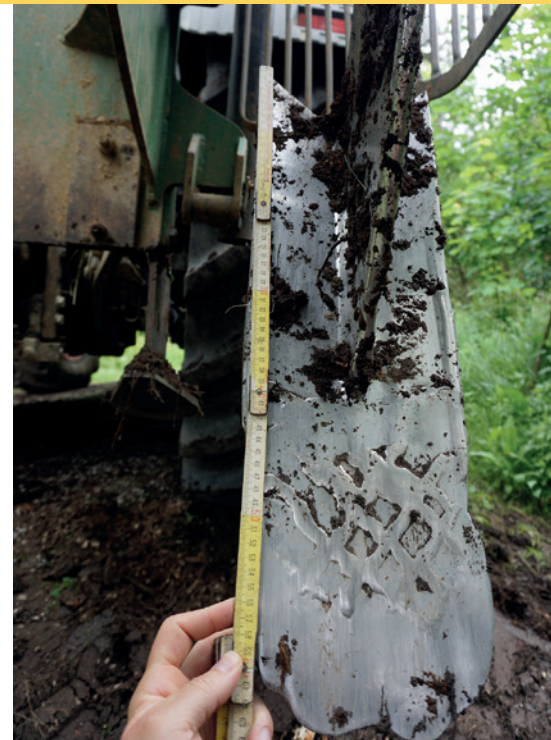
6 Die bis zu 20 cm breiten Spaten sind zwischen 60 und 90 cm lang und brechen den Boden bis zu einem halben Meter auf. Foto: S. Waas, LWF
